Dachausbauten mit ungeahnten Folgen.

Viele ältere Wohnhäuser weisen wenig genutzte Dachräume auf. Diese werden nach und nach ausgebaut. Nicht selten zeigen sich bald nach Beendigung der Bauarbeiten Farbschäden an den Vordachschalungen.

Hans Mühlebach

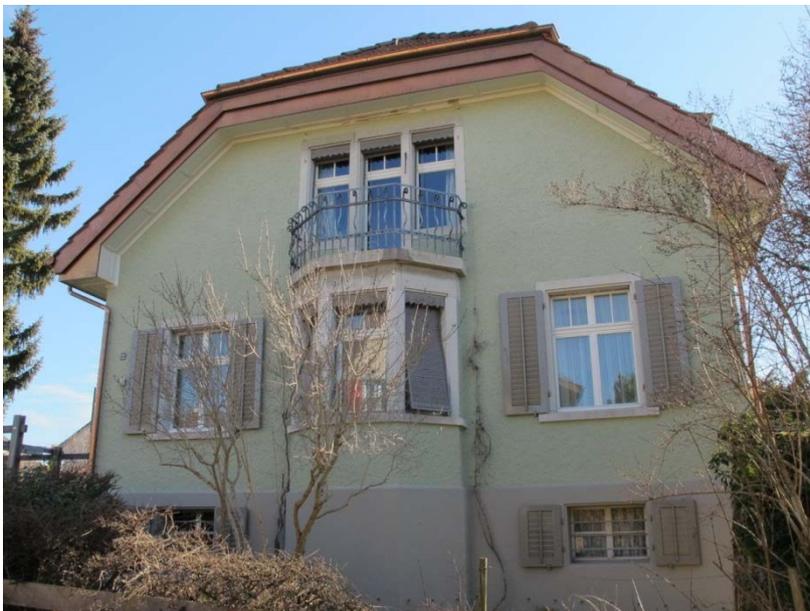
Bild1: Wohnhauses um 1900 erstellt. Beispiel eines Schadenfalls.

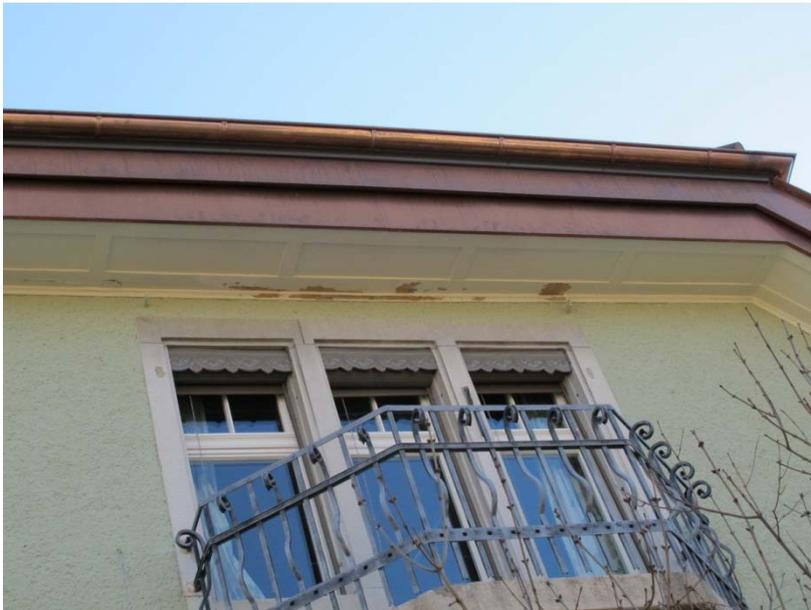
Als Ursache für die Farbablösungen wurden in mehreren Fällen Raumluftaustritte im Vordachbereich und damit verbunden eine Durchfeuchtung der Holzschalungen ermittelt. Typisch für diese Fälle war, dass die Farbschäden jeweils nach der ersten oder zweiten Heizsaison nach dem Dachraumausbau sichtbar wurden, wie z.B. an einem um 1900 gebauten zweigeschossigen Wohnhaushaus mit Holzbalkendecken (Bild 1). Hier wurde das Dach von aussen neu aufgebaut und zusätzlich wärmegeklämt. Die Vertäfelung an der Innenseite des Dachs wurde belassen. Eine Luftdichtungsfolie wurde von aussen mäanderförmig über die Sparren gelegt und zwischen den Sparren bis auf die innere Vertäfelung hinunter gezogen. Die Wärmedämmung war zweischichtig. Die untere Schicht lag zwischen die Sparren, die obere Schicht wurde darüber hinweg angebracht. Traufseitig wurde die Luftdichtungsfolie zwischen den Deckenbalken bis auf das Mauerwerk hinunter geführt. Nach der Fertigstellung zeigten sich bald Farbablösungen an der neu gestrichenen Vordachschalung. Lokal wurden Holzfeuchtigkeiten bis 30 % gemessen. Infrarotaufnahmen ergaben Hinweise, dass Raumluf nach aussen in den Vordachbereich gelangte (Bild 3). Aufgrund dieser Hinweise wurde die Vordachschalung an einer Stelle geöffnet. An dieser Stelle wurden Luftströmungen von innen nach aussen nachgewiesen (Bilder 4 und 5). Damit war eine Erklärung für die Luftfeuchtigkeit im Holz und damit für die Farbablösungen gefunden.

Bild 2: Farbablösungen an der Dachuntersicht nach der Instandstellung des Dachs.

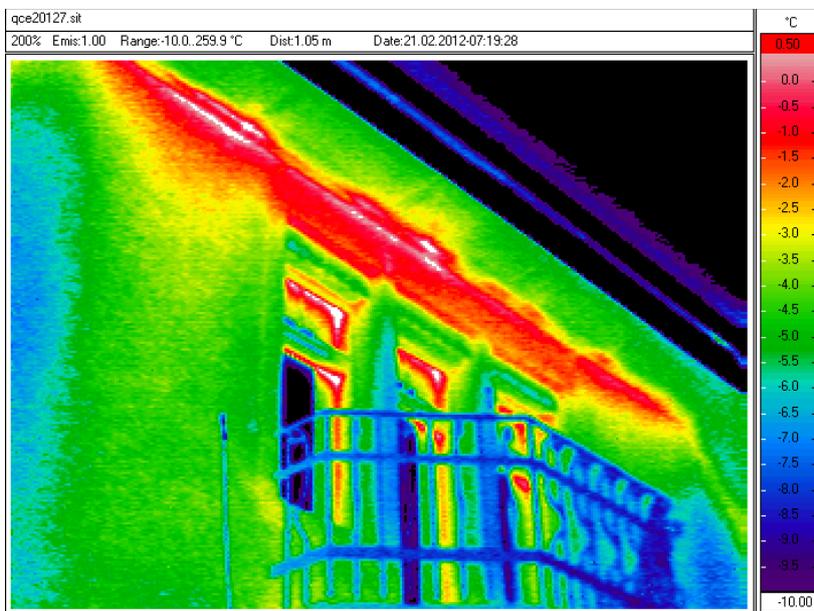
Bild 3: Infrarotaufnahme bei Überdruck im Gebäude. Nachweis erhöhter Temperaturen im Bereich der Farbablösungen.

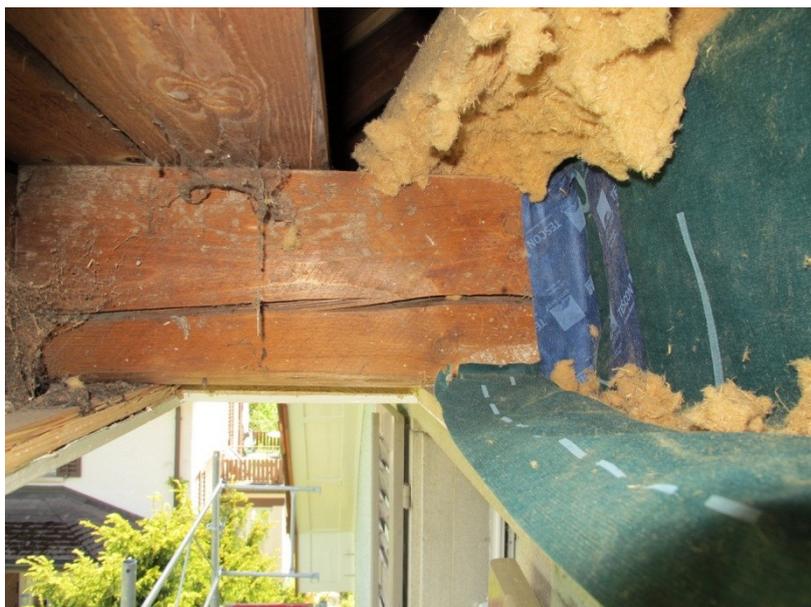
Bild 4: Einsicht in die Vordachkonstruktion nach dem Öffnen der Vordachschalung. Luftdichtungsfolie zwischen den, nach aussen durchlaufenden, Deckenbalken bis auf das Mauerwerk hinunter geführt, jedoch nicht am Mauerwerk angeschlossen.

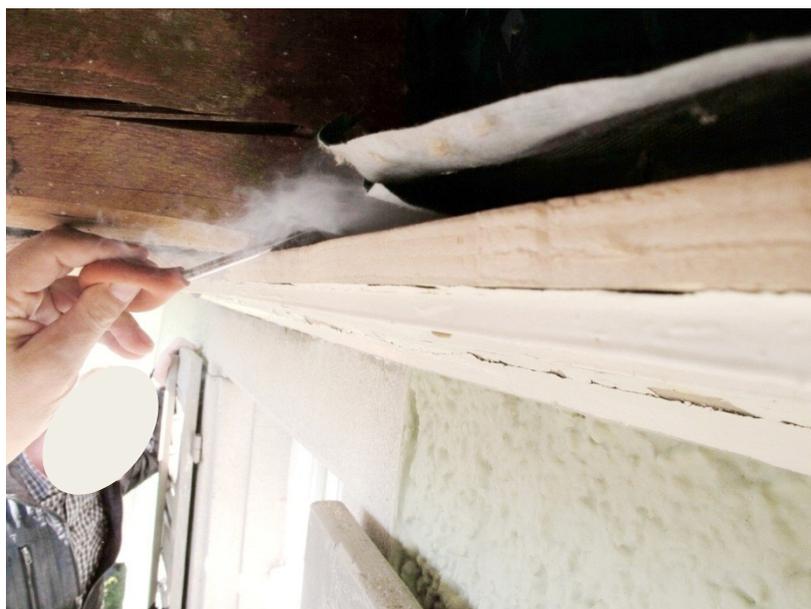
Bild 5: Nachweis ausströmender Raumluft bei Überdruck im Innern mit Strömungsprüfröhrchen.

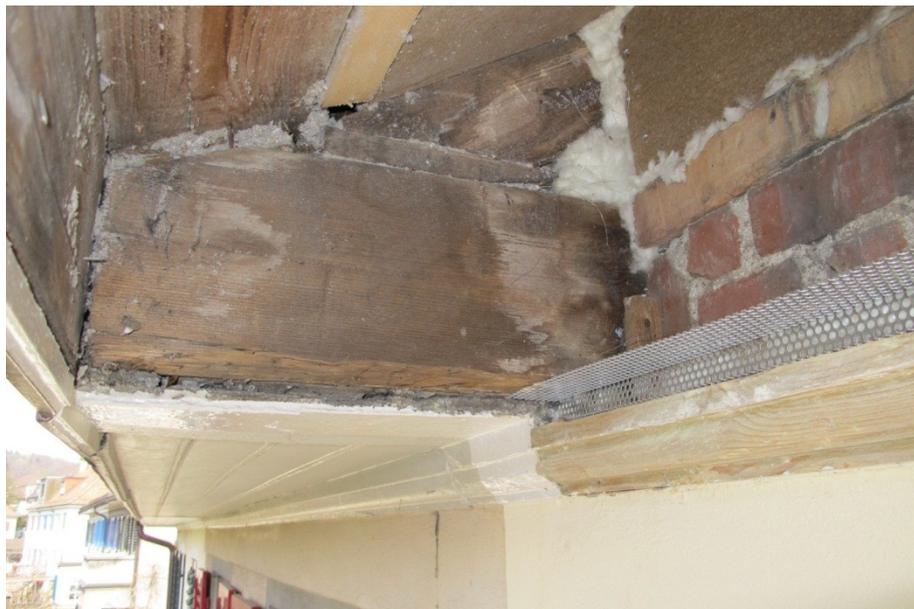
In einem weiteren Beispiel zeigten sich Farbschäden bereits im ersten Frühling nach erfolgtem Dachausbau. An der Vordachschalung wurden Holzfeuchtigkeiten von mehr als 20 % gemessen. Der Dachraumausbau erfolgte mit grossflächigen Bauplatten, die mit Nut und Feder miteinander verbunden wurden. Raumseitig wurden im Bereich der Holzbalkendecke keine Massnahmen zu Luftdichtigkeit getroffen. Nachdem Entfernen der Vordachschalung zeigte sich, dass die Abdichtungsmassnahmen an der Aussenseite weitgehend wirkungslos waren (Bild 6).

Bild 6: Vordachraum im zweiten Beispiel.

Die Deckenbalken zeugen von einer Feuchtebelastung durch austretende Raumluft. Über der Vordachschalung wies das unverputzte Mauerwerk grosse Luftleckstellen auf. Die Abschottungen zwischen den Dachsparren waren wenig wirksam zugestopft worden.

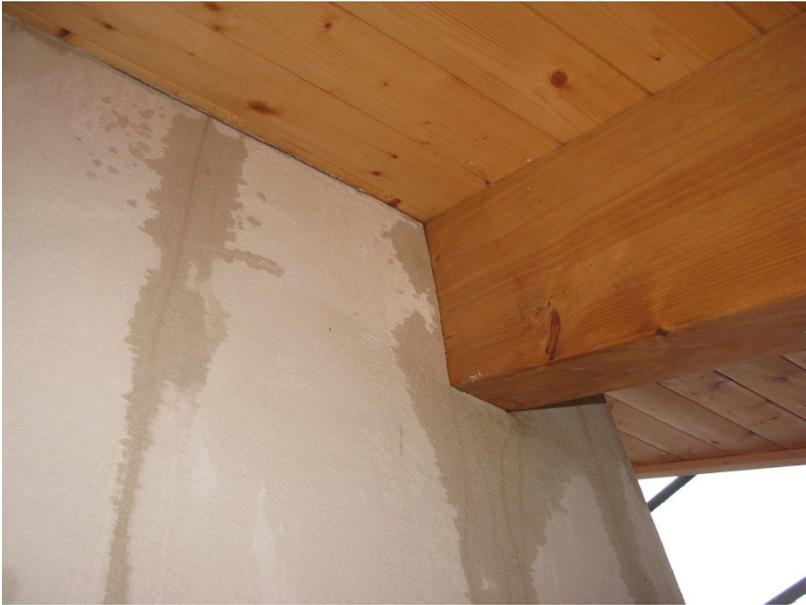
Eine vergleichbare Ursache wurde auch für einen Schadenfall an einem aufgestockten älteren Wohnhaus ermittelt. Das Mauerwerk der Aufstockung blieb unverputzt. Raumseitig wurde eine luftdichte Vorsatzschale angebracht, an der Aussenseite eine verputzte Wärmedämmung. Noch vor Fertigstellung tropfte Wasser von der Vordachunterseite über die Fassade ab (Bild 7). Infrarotaufnahmen wiesen auf Luftleckstellen hin (Bild 8). Ungewöhnlich an diesem Fall war, dass Raumluft durch die Holzbalkendecke hindurch, zwischen die innere Vorsatzschale und der neu erstellten, nicht verputzten Backsteinaussenwand aufstieg, durch das undichte Backsteinmauerwerk nach aussen hinter die Aussenwärmedämmung gelangte, nach oben strömte und schliesslich unter dem Vordach austrat (Bild 9).

Bild 7: Wasser von der Vordachunterseite an der Aussenwärmedämmung ablaufendes Wasser.

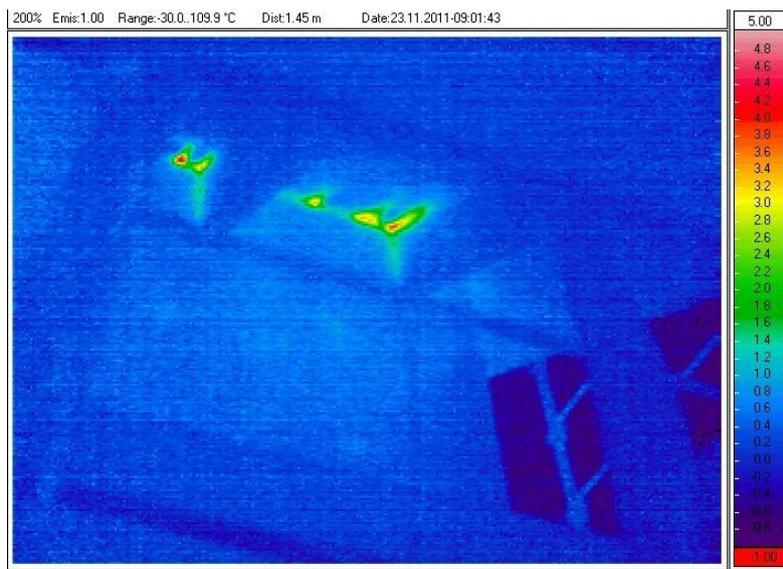
Bild 8: Infrarotaufnahme des Bereichs in Bild 7. Warmluftaustritte unter dem Vordach.

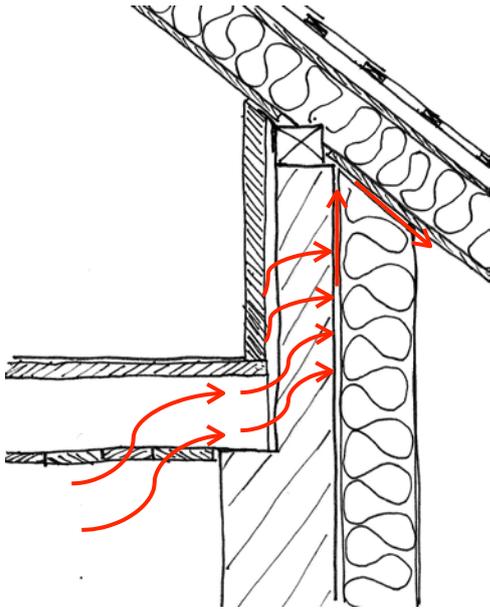
Bild 9: Skizze der Luftströmung

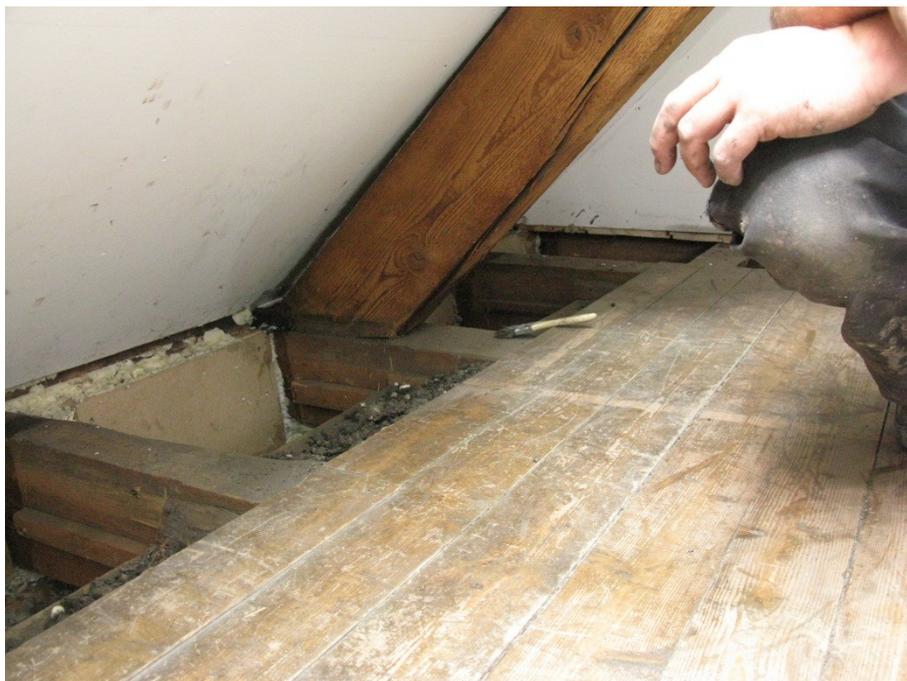
Bild 10: Aufwendige Luftdichtungsmassnahmen im Innern sind im Nachhinein aufwendig und oft nicht in allen Teilen befriedigend zu bewerkstelligen. Hier Luftdichtungsmassnahme zwischen den Deckenbalken.

Die erste Massnahme zur Instandstellung und zur Verhinderung weiterer Schäden ist die Schaffung einer lückenlosen Luftdichtungsebene. Dies ist im Nachhinein oft nur mit grossem Aufwand befriedigend zu bewerkstelligen (Bild 10). Das Anbringen von Lüftungsgittern in der Vordachschalung kann die Situation entschärfen: Als alleinige Massnahme genügt dies aber nach meiner Erfahrung nicht, Farbschäden im Bereich der Vordachschalung zu verhindern.
